Aßlar, ehemaliges Gärtneriegelände Hermannsteiner Straße 63

Bericht Umsetzung Vermeidungsmaßnahmen Fledermäuse

Teil 2: ÖBB Abbruch Wohnhaus

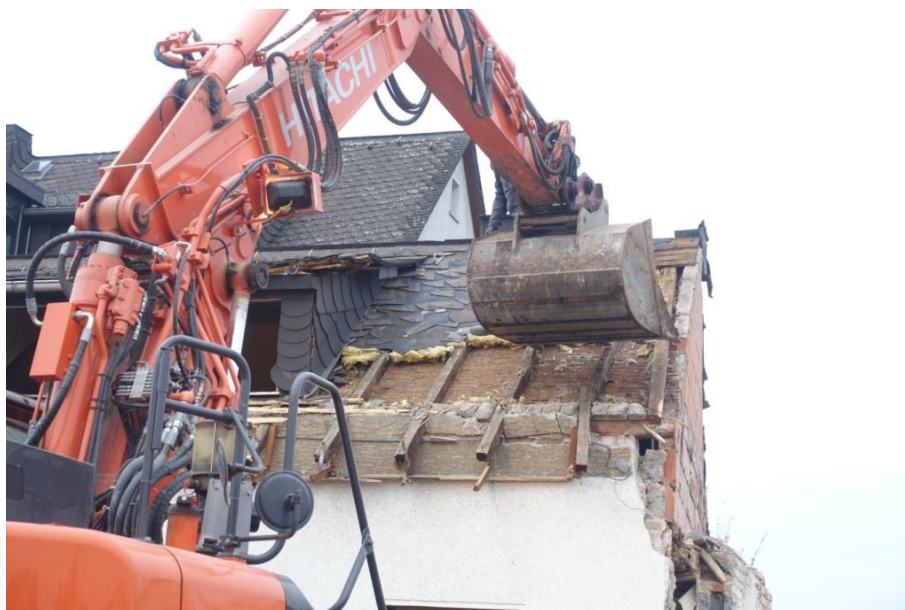
Abbildung 2: Abbrucharbeiten auf der östlichen Dachfläche

Die Abrissarbeiten an dem Dach des Wohnhauses wurden am 24.11.2021 mit Ökologischer Baubegleitung (ÖBB) durchgeführt. Diese beinhaltete die Abstimmung eines fledermaus-schonenden Vorgehens beim Abriss und eine Beobachtung des Abrissvorgangs mit bloßem Auge und mit einem Fernglas. Aufgrund der Witterungsbedingungen (Nachttemperaturen um 0°C) wurde die Anwesenheit von Fledermäusen unter der Schiefer-Bedeckung weitgehend ausgeschlossen. Hier wurden nur wenige Schadstellen auf der Ostseite im Voraus mit einer starken Lampe ausgeleuchtet. Der Schiefer konnte anschließend abgetragen werden. Die

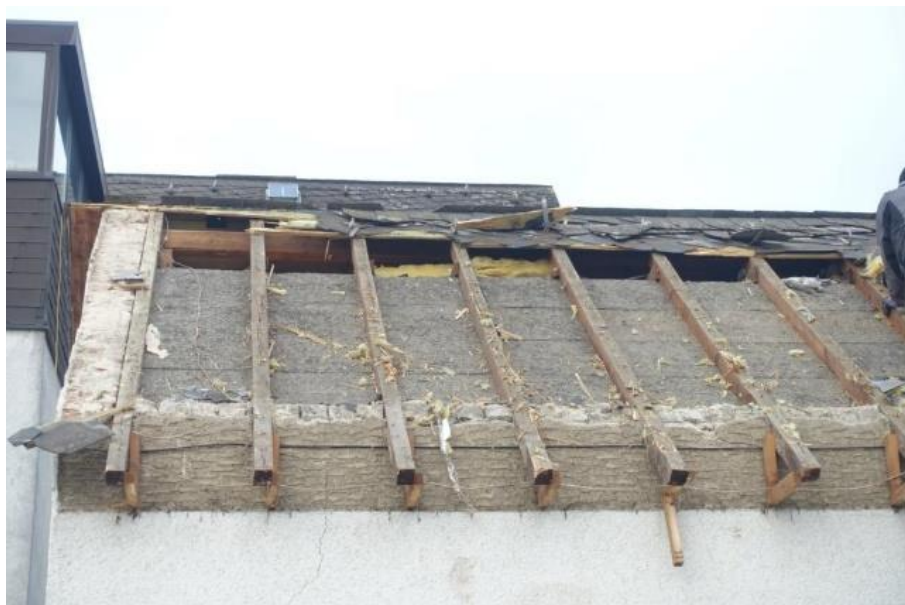
Abbildung 3: südlicher Teil des Daches nach Entfernen der Dämmung

Bitumenschicht unter dem Schiefer lag dicht auf der darunterliegenden Schalung auf und bot keine Hohlräume. Die Latten der Schalung wurden abschnittsweise angehoben, per Sicht kontrolliert und entfernt. In den meisten Bereichen erfolgten die Arbeiten per Hand. Anschließend wurde die Dämmung aus Glaswolle entfernt. Darunter lagen im nördlichen Teil des Daches Schilfmatten (Abbildung 2), im südlichen Teil Holzwolleplatten („Sauerkrautplatten“; Abbildung 3). Weder an den Latten der Schalung noch unter der Dämmschicht wurden Fledermäuse oder Hinweise auf eine Nutzung gefunden.

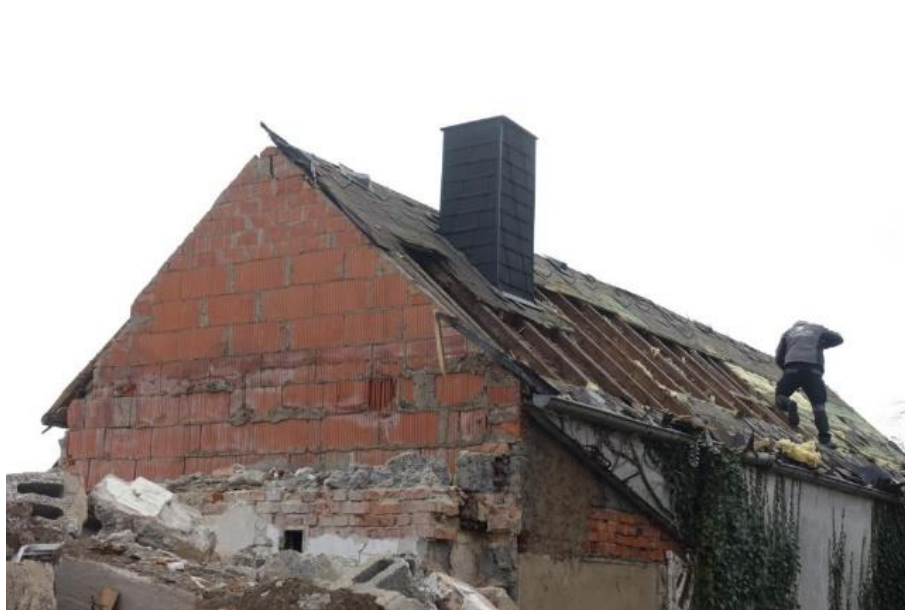
Abbildung 4: Entfernen von Schalung und Dämmung auf der westlichen Dachseite
